Keuringsverslag van een elektrische laagspanning- en zeer lage spanningsinstallatie

Datum keuring: 10/11/2021 **Inspecteur:** Cédric Van Wallendael **Mentor:** **Installateur:** -

Straatnaam	Trommelstraat
Huisnummer	19
Busnummer	
Postcode	2223
Gemeente	SCHRIEK
Land	België

Aard onderzoek: Controlebezoek van een oude huishoudelijke elektrische installatie van een wooneenheid bij verkoop op vraag van de verkoper volgens (KB 08/09/2019) - AREI Boek 1- 8.4.2. en 8.2.1. en 4.2.4.3.

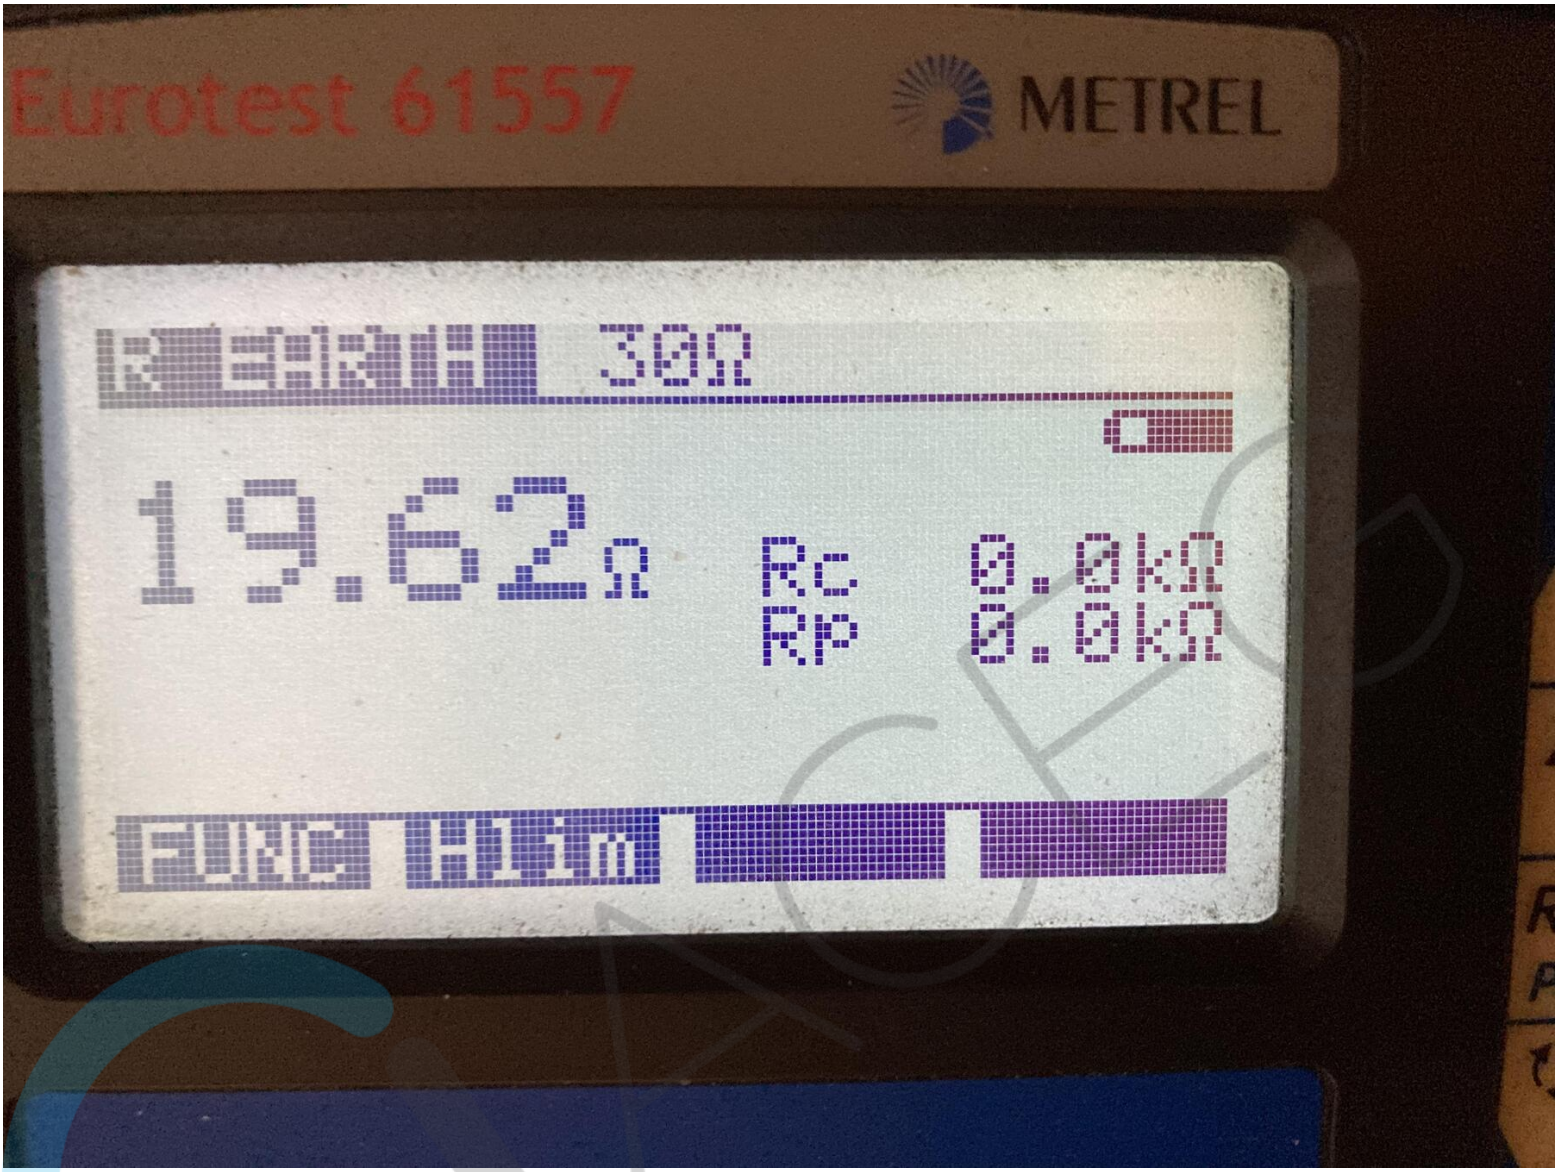
RE: 19,62 Ω OK

Eurotest 61557
METREL
300Ω
19.62Ω
Rc
0.0kΩ
Rp
0.0kΩ
